CHERRY eGK Tastatur G87-1505

Installationsanleitung Firmware Version 3.3.3

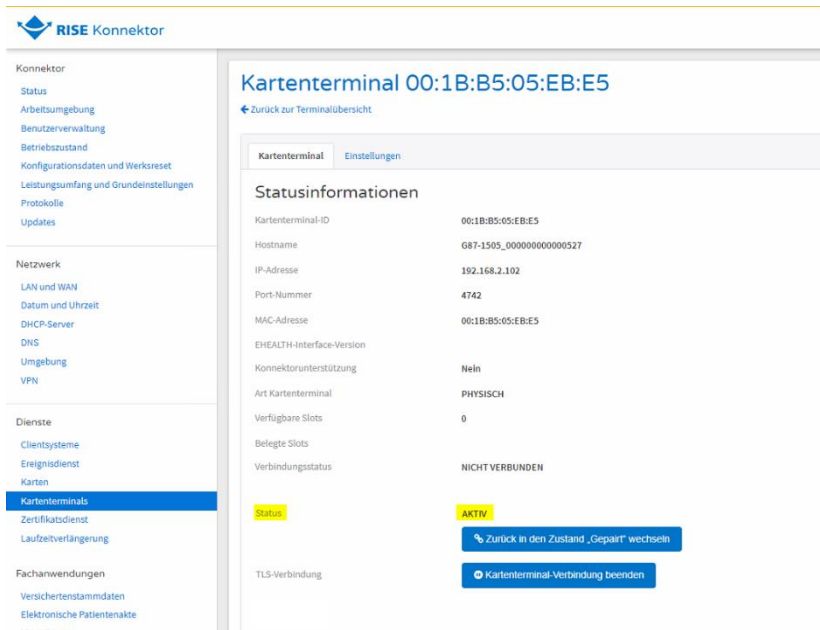
Zum Entfernen des Pairings muss unter Dienste -> Kartenterminals durch Klicken auf das Stiftsymbol das entsprechende Terminal bearbeitet und der Status auf „bekannt“ zurückgestellt werden:

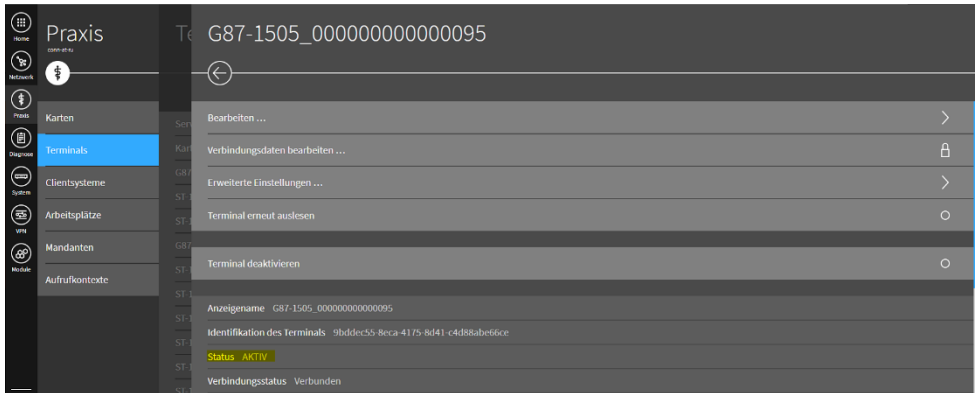
Zum Entfernen des Pairings muss unter Praxis -> Terminals das entsprechende Terminal ausgewählt werden. Über den Button „Terminal deaktivieren“ muss der Status auf „BEKANNT“ zurückgestellt werden:

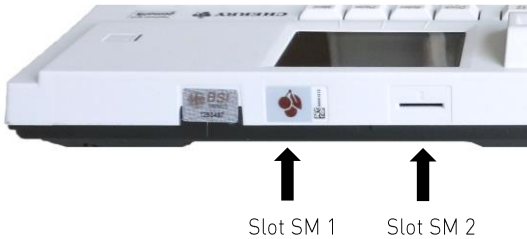
Nach dem Firmware Update der G87-1505 kann die gSMC-KT getauscht werden. Diese befindet sich bei der G87-1505 immer im Slot SM 1, der sich auf der Rückseite der Tastatur befindet.

Entfernen Sie das aufgebrachte Slotsiegel mit dem Cherry Logo rückstandslos und stellen Sie sicher, dass die glatte Siegelfläche staub- und fettfrei ist.

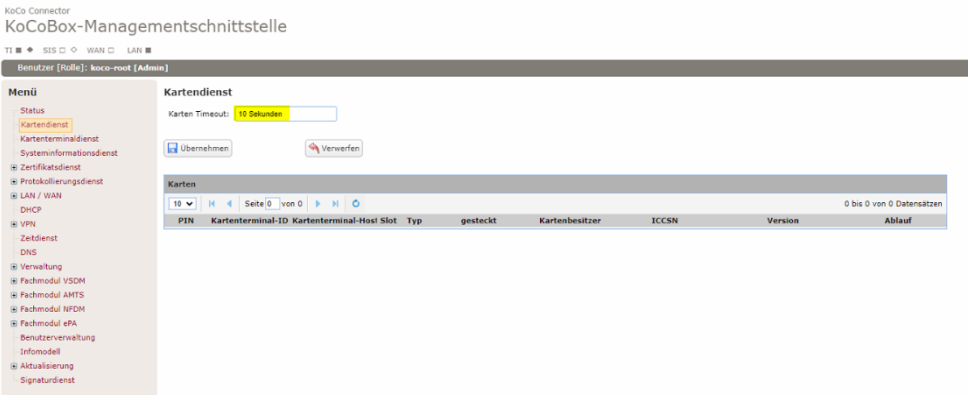
Es muss der Karten Timeout unter Kartendienst, wie im nachfolgenden Screenshot auf mindestens 10 Sekunden erhöht werden:

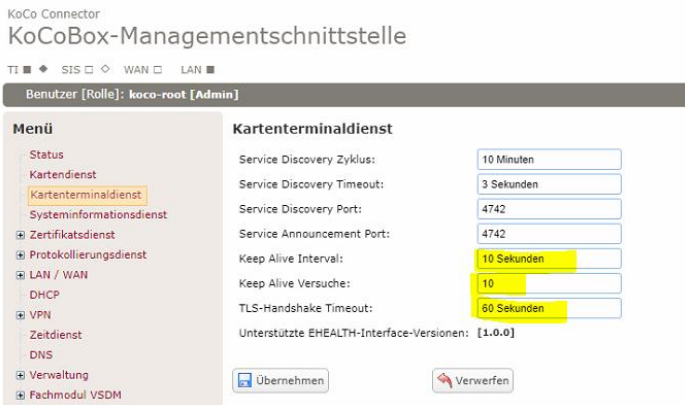
Außerdem müssen unter Kartenterminaldienst die Werte „Keep Alive Interval“, „Keep Alive Versuche“ und „TLS-Handshake Timeout“, wie im nachfolgenden Screenshot dargestellt, auf den Maximalwert erhöht werden:
